**John Bjarne Jordal**

## **Sårbarhetsvurdering av stistrekninga Norsk Fjordsenter- Storsæterfossen i Geiranger**

# Rapport J. B. Jordal nr. 15 - 2018

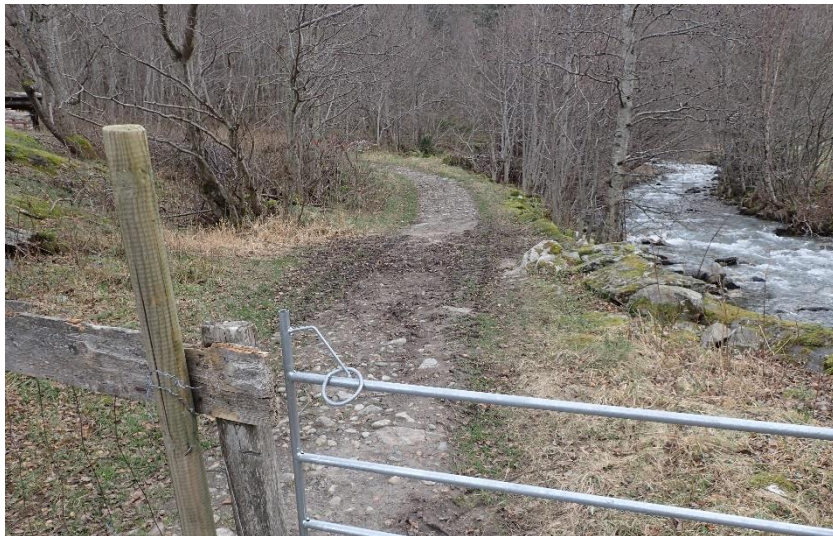
Fra Norsk Fjordsenter går man først på vei. Bildet viser starten av selve stien ved punktet 1, her er det slutt på normal bilvei og traktorvei, og den gamle ferdselsåra opp til Vesterås starter. Stien går her gjennom gråordominert skog.

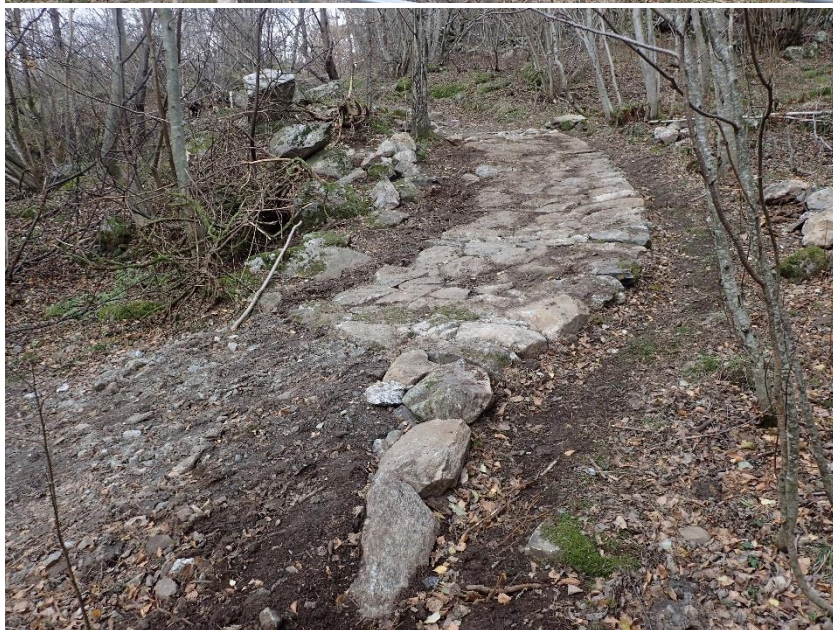
Et lite stykke av stien i starten er steinlagt (fra punkt 2 til punkt 3).

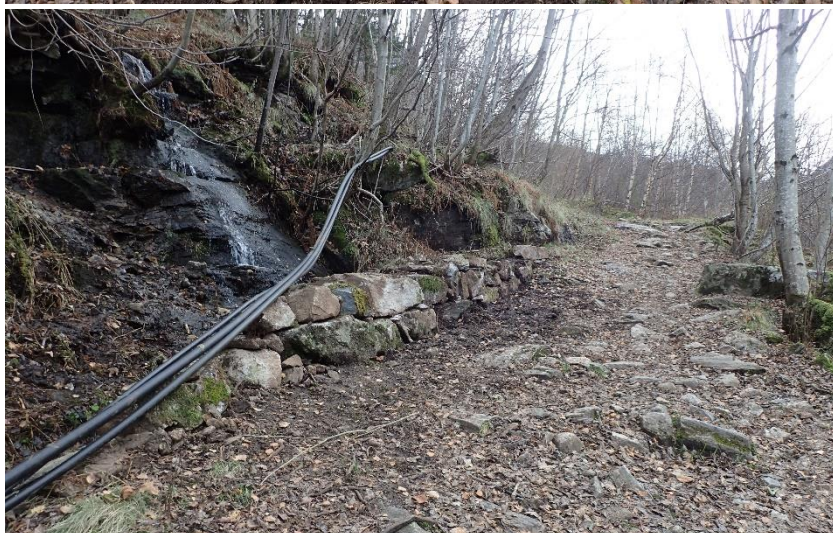
På strekningen 3-4 i lia nedenfor Vesterås har man i første omgang konsentrert seg om å få kontroll på vatnet, og en del steinarbeid er gjort i den forbindelse. Det er fortsatt gråordominert skog rundt. Steinhellelegging kan begrense framtidig erosjon.

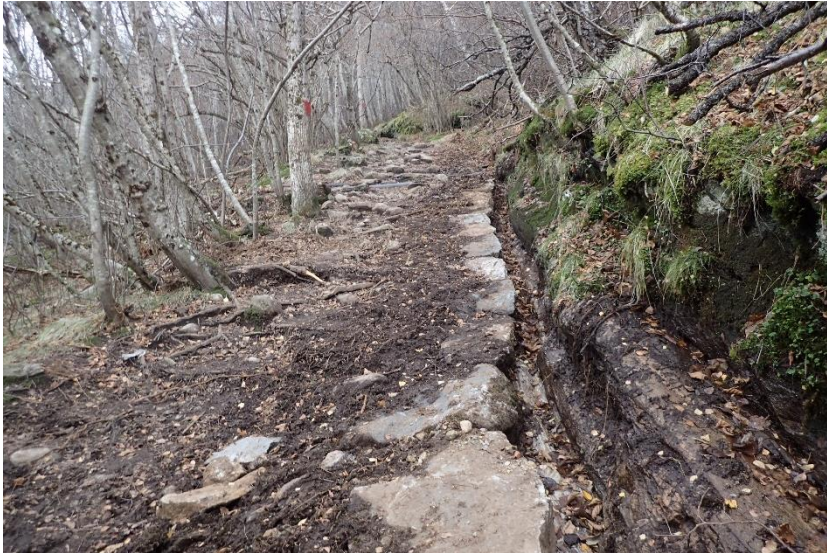
Strekninga 4-5 nedenfor Vesterås. Her er det rik edellauvskog med alm, ask, hassel, og ellers gråor, hengebjørk, selje, rogn og hegg. Det er laget steinsatt grøft på enkelte steder. Full steinhellelegging vil være en fordel her.

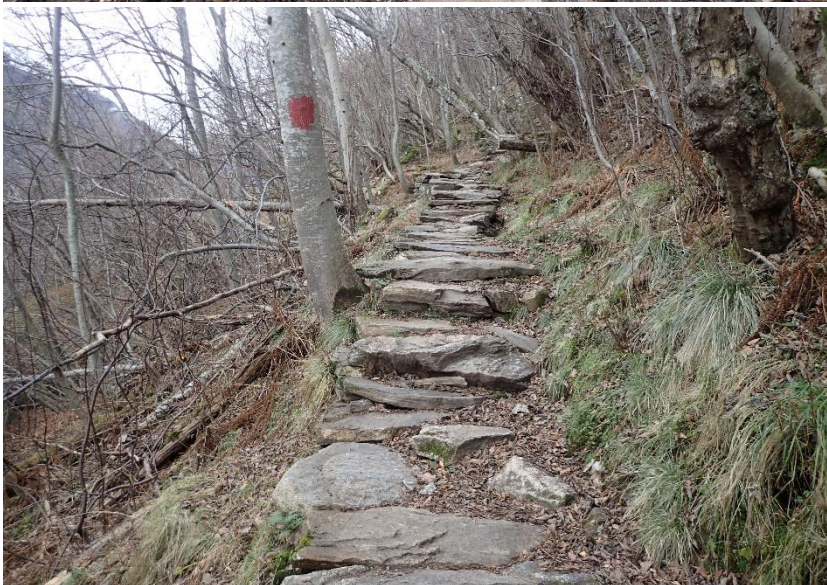
Strekninga 4-5 nedenfor Vesterås. Noen bratte parti er steinhellelagt. Dette vil gi en god beskyttelse mot erosjon som følge av stor og eventuelt økende ferdsel.

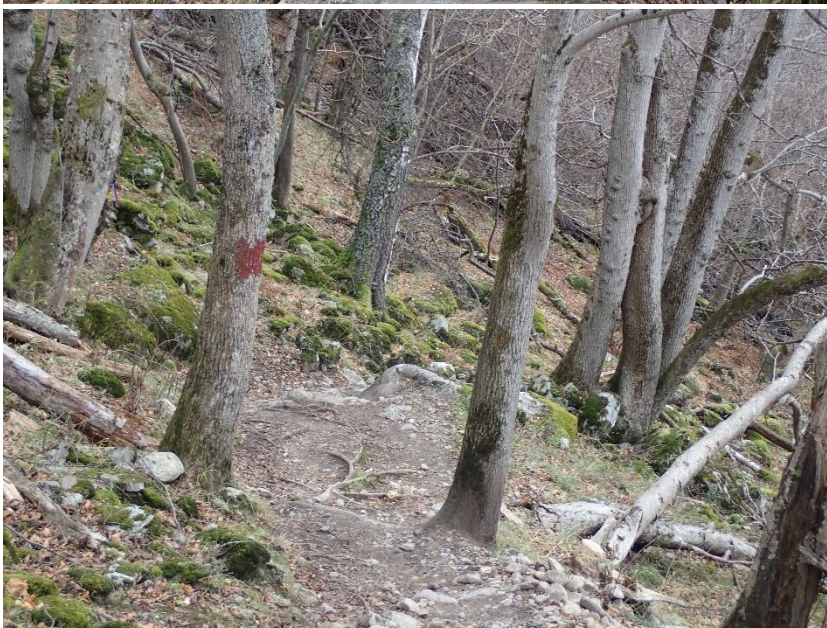
Ved punktet 5 nedenfor Vesterås, dette er øvergrense for rik edellauvskog, og trærne på bildet er for det meste alm, som er sårbar på rødlista. Truslene mot alm på Vestlandet er særlig hjortegneg om vinteren. Dette ble observert i mindre omfang her. Steinhellelegging kan begrense framtidig erosjon.

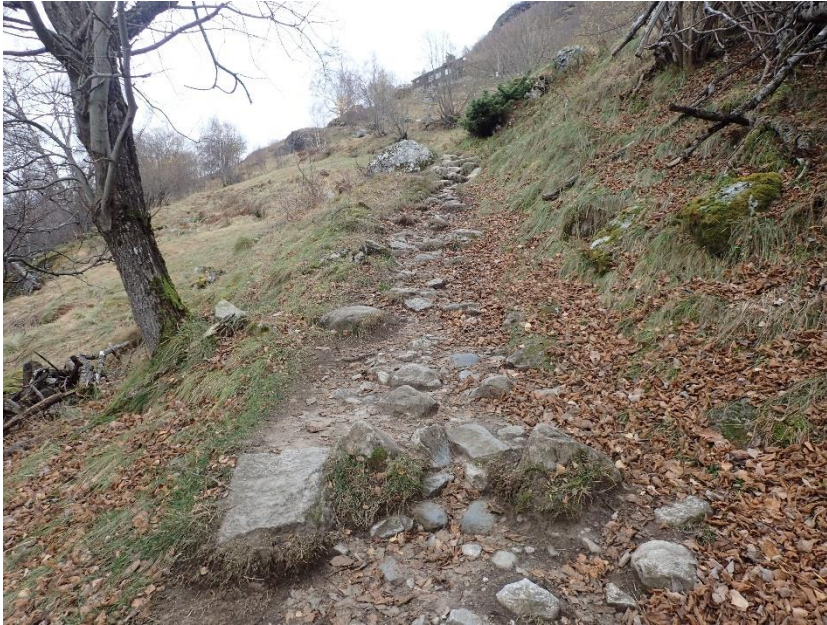
Strekninga 5-6 nederst på innmarka på Vesterås. Steinrik jord har en del motstand mot erosjon, men finmassene forsvinner likevel gradvis. Steinhellelegging kan begrense framtidig erosjon.

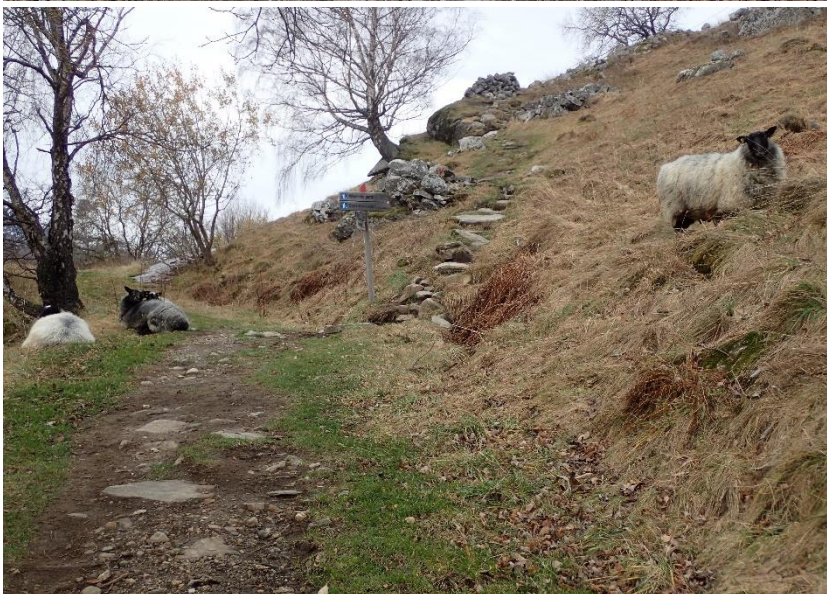
Strekninga 6-7 på innmarka nedenfor Vesterås går langs en gammel traktorvei. I bakgrunnen ses et stiskilt, punktet 7 der man går over i steinhellekledd, smal sti opp til parkeringsplassen på Vesterås (strekning 7-8).

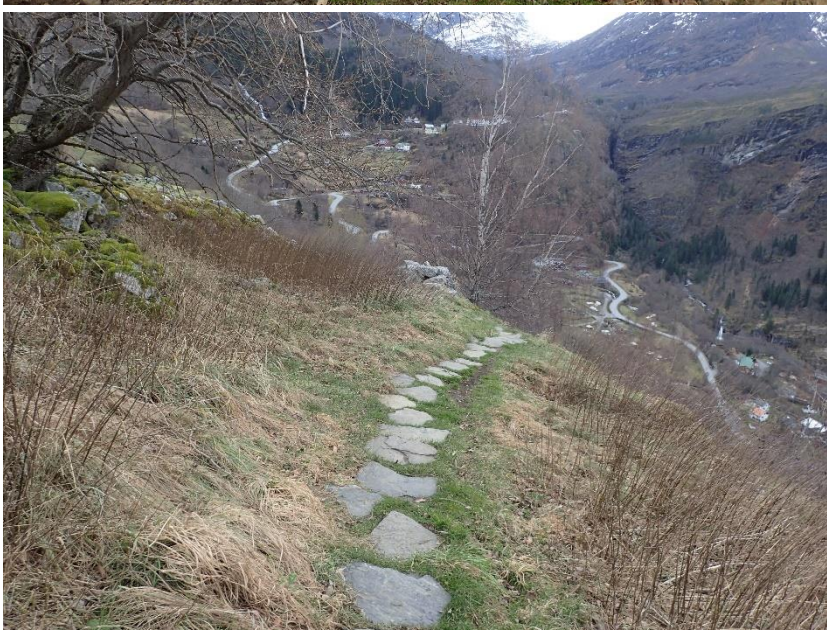
Strekninga 7-8 like nedenfor parkeringsplassen på Vesterås. Stien er steinhellelagt, men ganske smal.

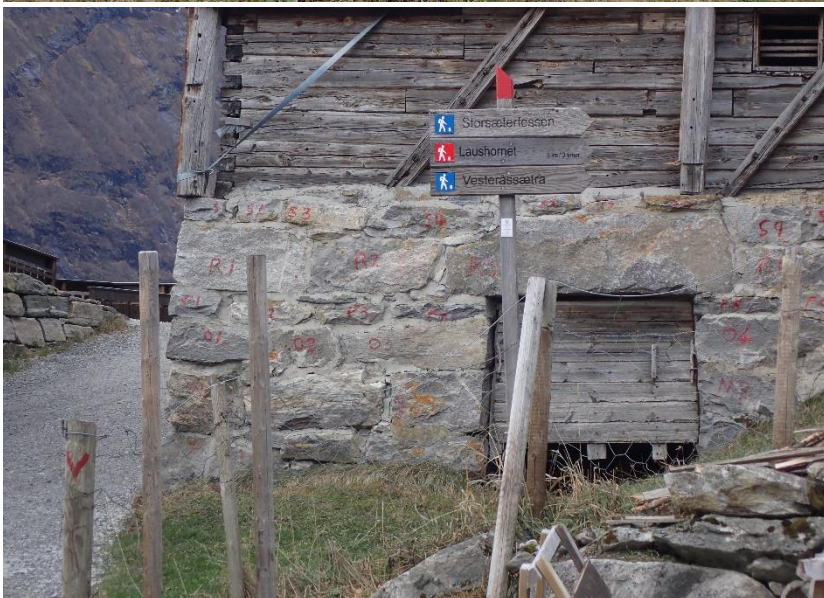
Den ene stien til Storsæterfossen starter ved husene på Vesterås (punkt 9). Denne ser ut til å være den minst brukte.

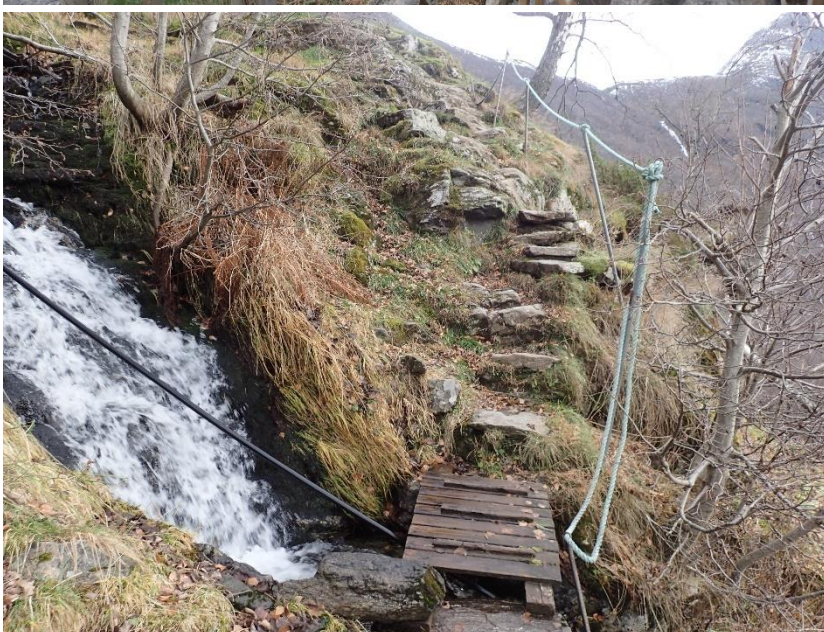
Strekninga 9-10 går over innmarka ovenfor husene på Vesterås. Den er smal og har stort sett enkel tilrettelegging med steinheller som danner mer eller mindre en trapp.

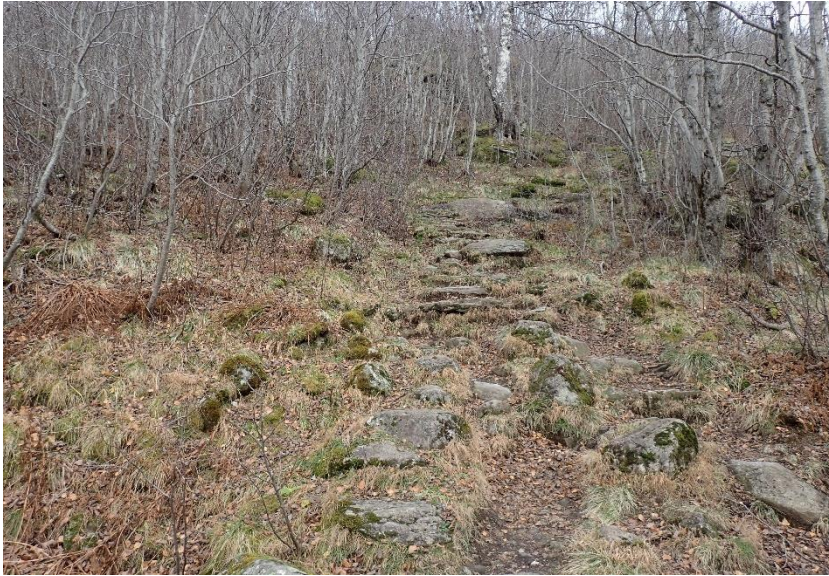
Strekninga 10-11 går gjennom stor sett ung gråorskog mellom innmarka på Vesterås og Liastølen. Den er også her noen steder steinhellelagt.

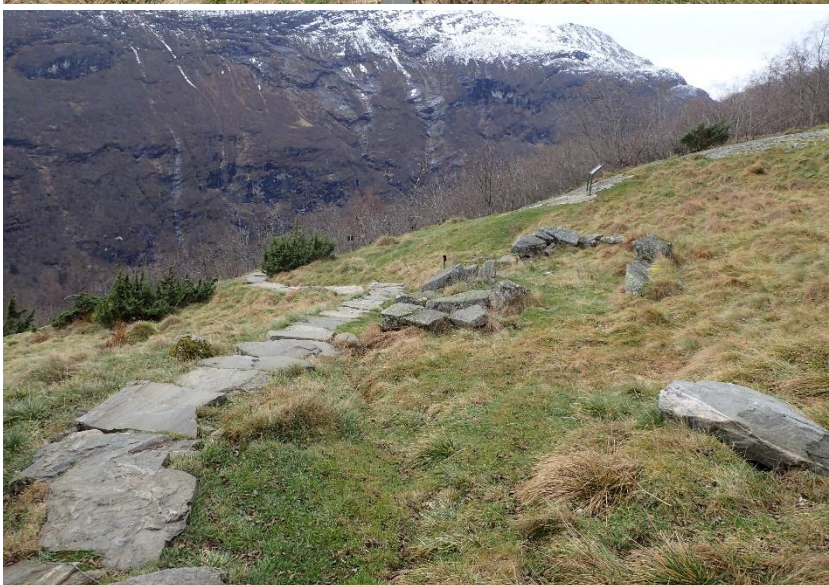
Strekninga 11-12 Liastølen, her er hovedstien kontinuerlig steinhellelagt. Det er også en beskjeden tråkkpåvirkning på marka på begge sider av hellene. Vi er nå kommet inn i landskapsvernområdet, skiltet står ved en einerbusk i bakgrunnen

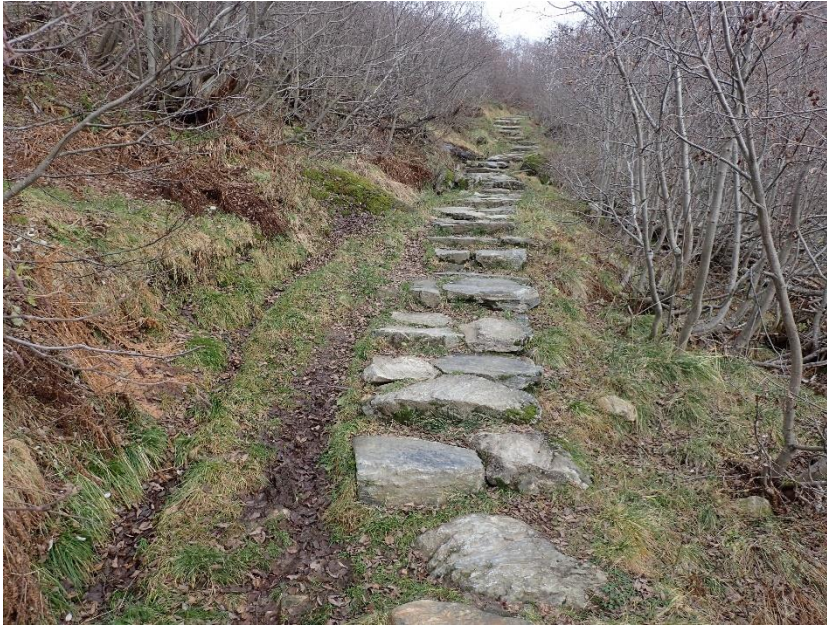
Strekninga 12-13 fra Liastølen mot Storsætra går gjennom ung, fonnapåvirket gråorskog, og er steinhellelagt. Det ses litt tråkk ved siden av steinhellene.

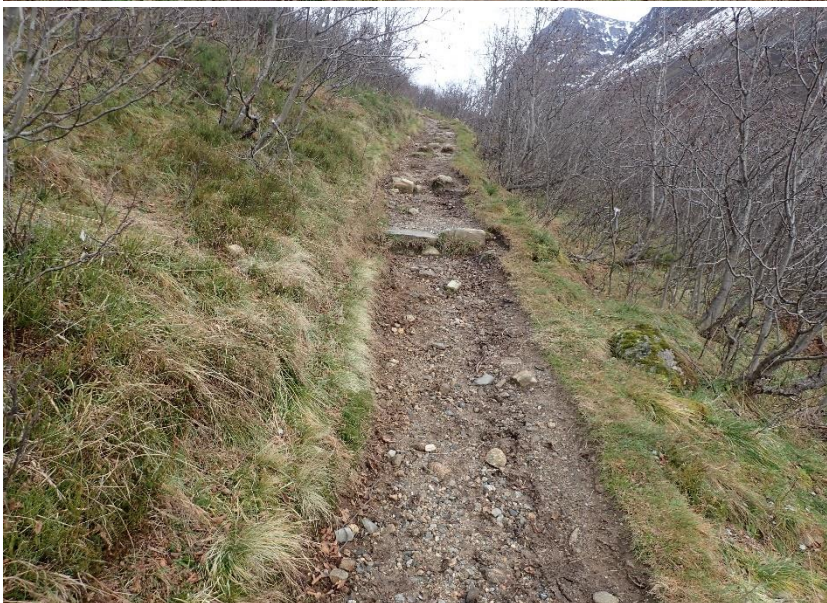
Strekninga 13-14 nedenfor Storsætra er uten steinhellelegging. Her er det naturlig nok noe mer erosjon enn i de steinhellelagte områdene, men likevel overraskende lite trafikken tatt i betraktning. Massene er middels grove og bidrar nok til å bremse erosjonen. Steinhellelegging kan begrense framtidig erosjon.

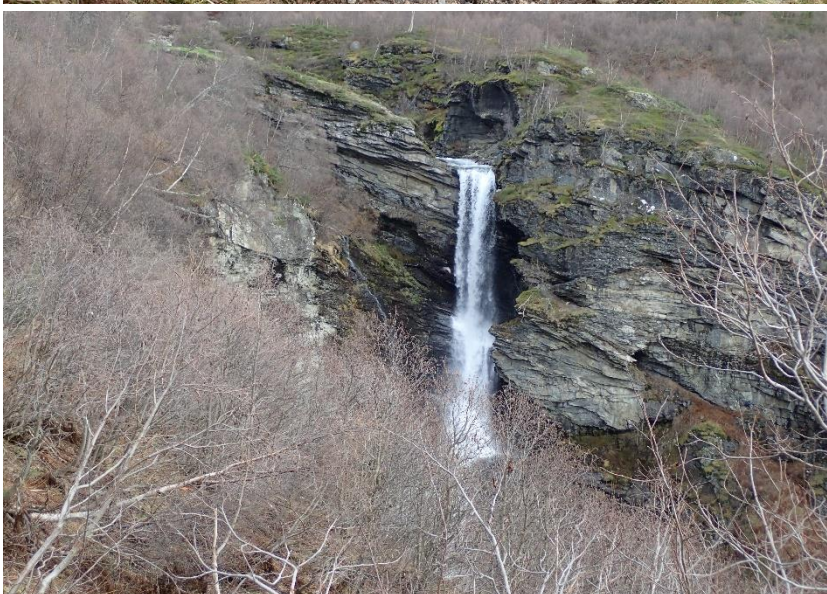
Strekninga 13-14, her ser man Storsæterfossen fra stien. Man bør ikke tilrettelegge stier i fosseenger og fosseberg (sårbar/rødlistet naturtype med små areal) mer enn det som allerede er gjort.

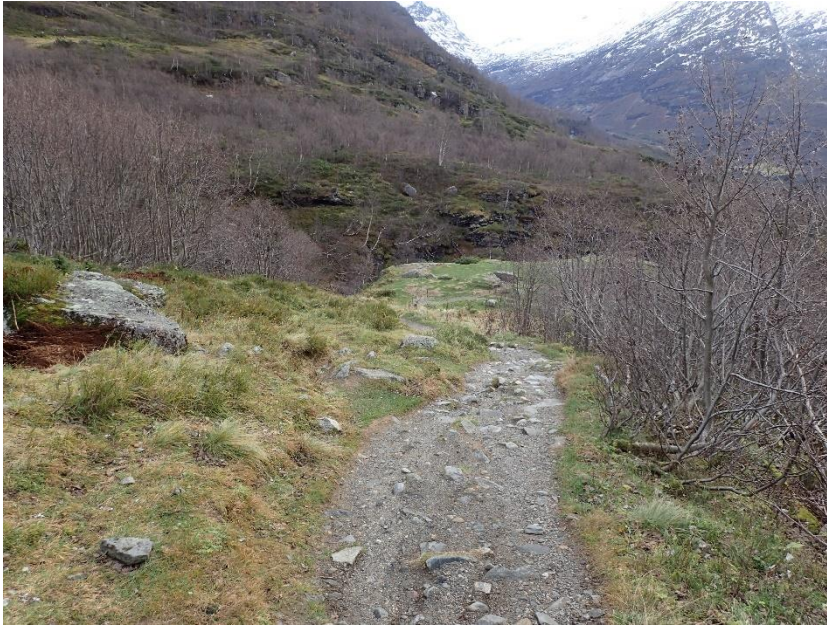
Strekninga 14-15 ligger på nedre del av setervollen til Storsætra, der stien går ned til platået ved Storsæterfossen. Steinhellelegging kan begrense framtidig erosjon.

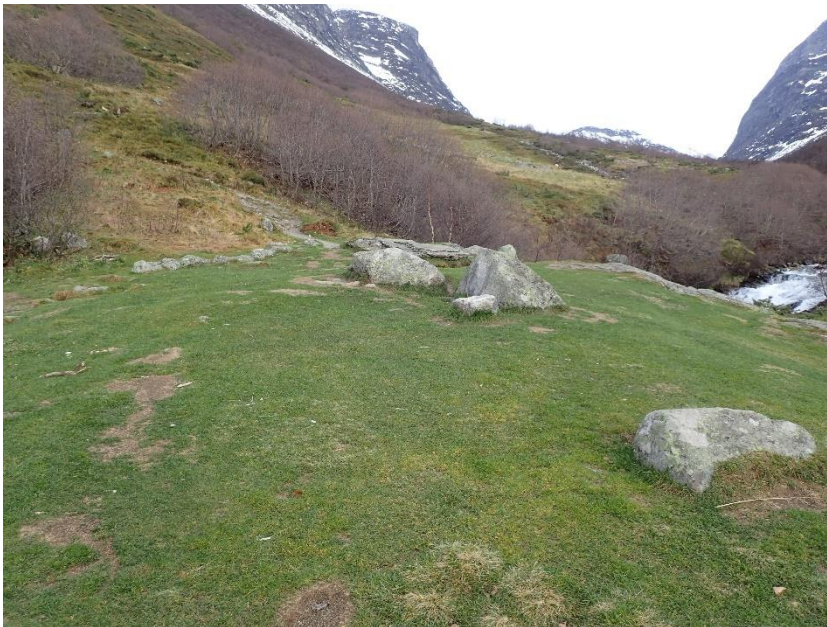
Platået ved Storsæterfossen har grasmark som såvidt tåler slitasjen fra turistene. Det er foreløpig ikke noen vesentlig erosjon her, men dette kan endre seg. Man bør derfor følge utviklinga her.

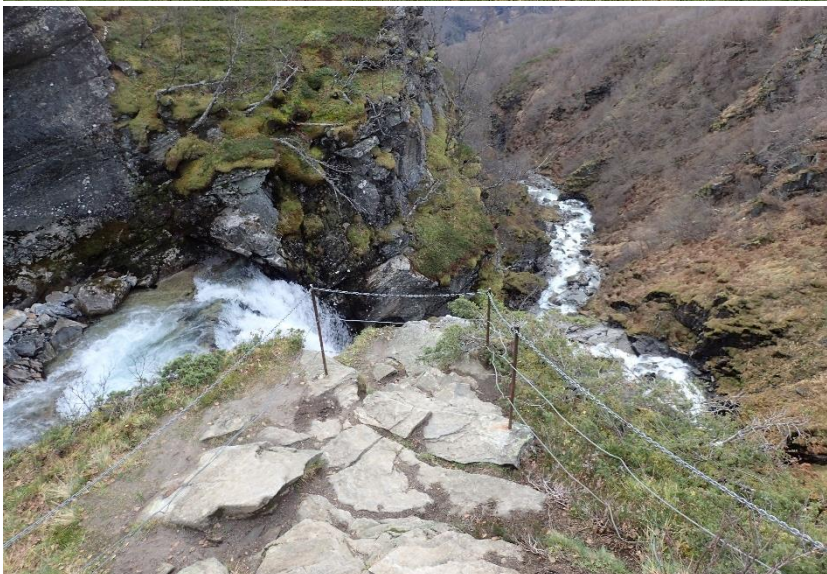
Kanten av platået der Storsæterfossen kaster seg utfor er steinhellelagt og med metallrekkverk. Man bør ikke gjøre flere fysiske inngrep nær fossen enn det som allerede er gjort.

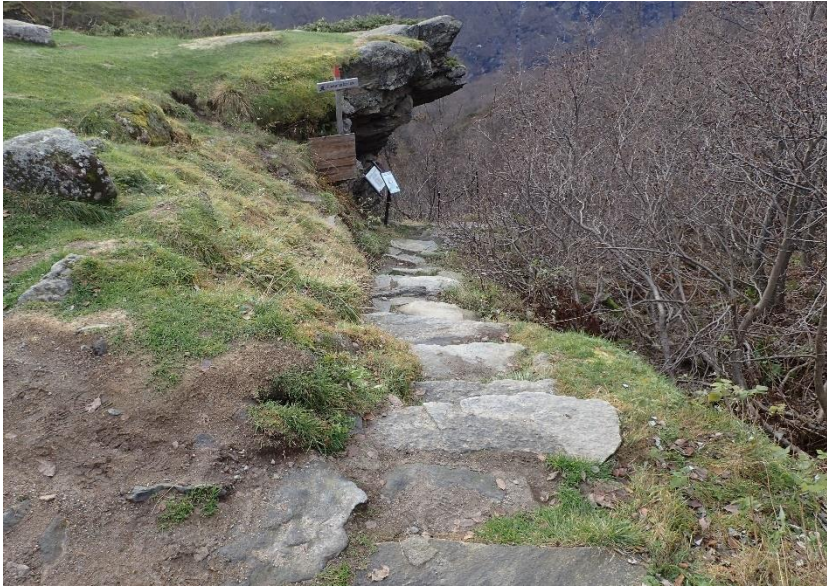
Strekninga 15-16, her går en steinhellelagt sti fra platået og ned langs berget mot fossen.

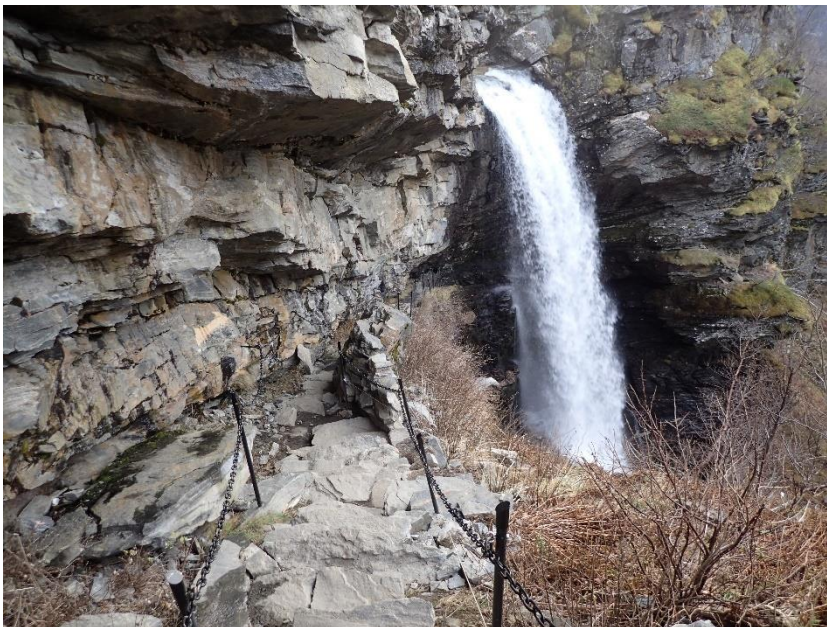
Strekninga 15-16 (punktet 16 er enden av stien under/bak fossen), her går en steinhellelagt sti fra platået og ned langs berget hvor det er mulig å gå bak og under fossen. I bergskortene er det ganske mange kalkkrevende planter og moser. Hellelegging og rekkverk bidrar trolig til at stitasjen på vegetasjonen blir lav her. Det er heller ikke særlig nærliggende for de fleste å bevege seg over rekkverket.

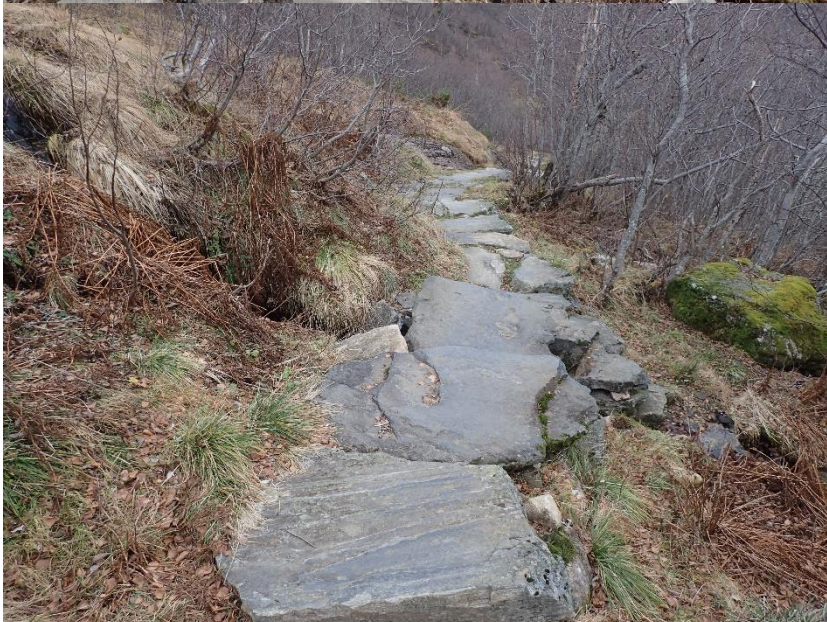
Strekninga 18-19 fra Liastølen og ned mot Vesterås på hovedstien gjennom gråorskog. Stien er hellelagt hele veien her.

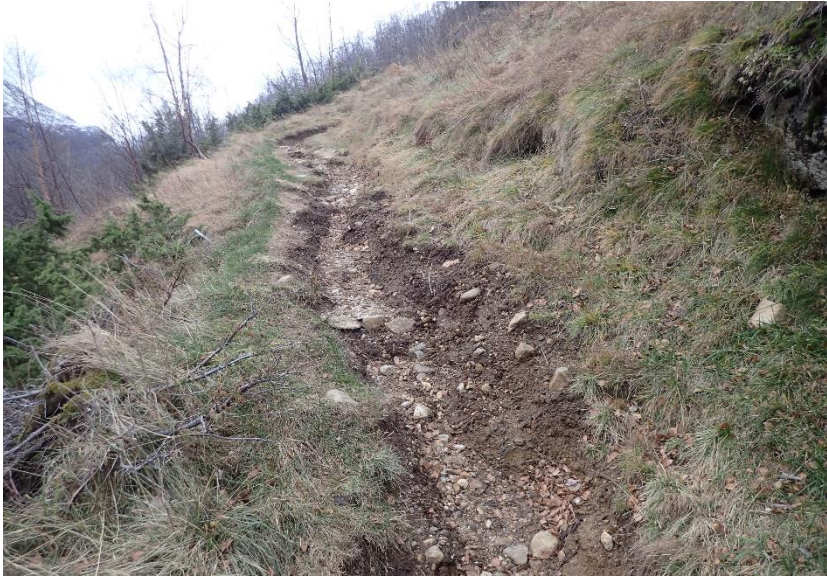
Strekninga 20-21 gjennom naturbeitemark i øvre og nordøstre kant av innmarka på Vesterås. Her er det ikke steinheller, og noe bratt med tydelig erosjon. Stien er i ferd med å bli et bekkefar. Steinhellelegging kan begrense framtidig erosjon.

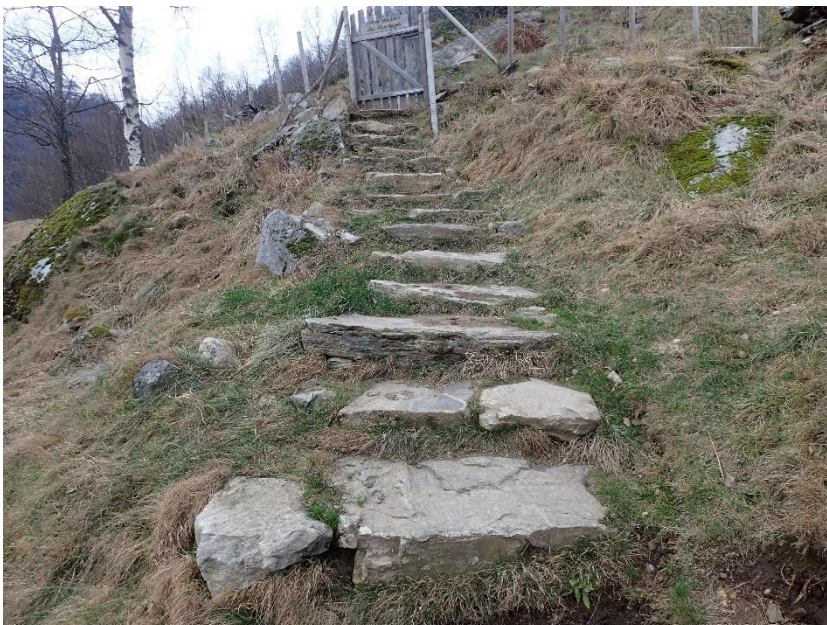
Strekninga 21-22 er en kort bit med steinheller mellom utmarksgjerdet og traktorveien på nordøstre del av Vesterås.

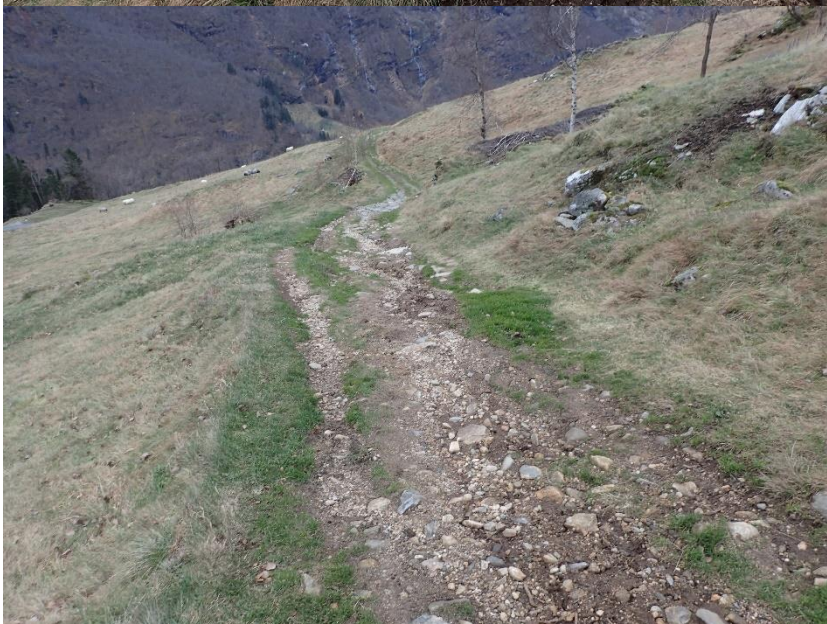
Strekninga 22-23 er en traktorvei over innmarka og ned til parkeringsplassen på Vesterås. Her har ferdselen minimal påvirkning på naturen langs veien, som i stor grad er slåttemark.
