## **Ny E136 gjennom Veblungsnes (Rauma kommune) – kartlegging av biologisk mangfold**

**Rapport J.B. Jordal nr. 10-2018**

| Oppdragsgiver:<br>Statens vegvesen, Region<br>midt, plan og prosjekterings-<br>seksjonen | Kontaktperson hos oppdragsgiver:<br>Rolf Arne Hamre | Dato:<br>07.12.2018 |

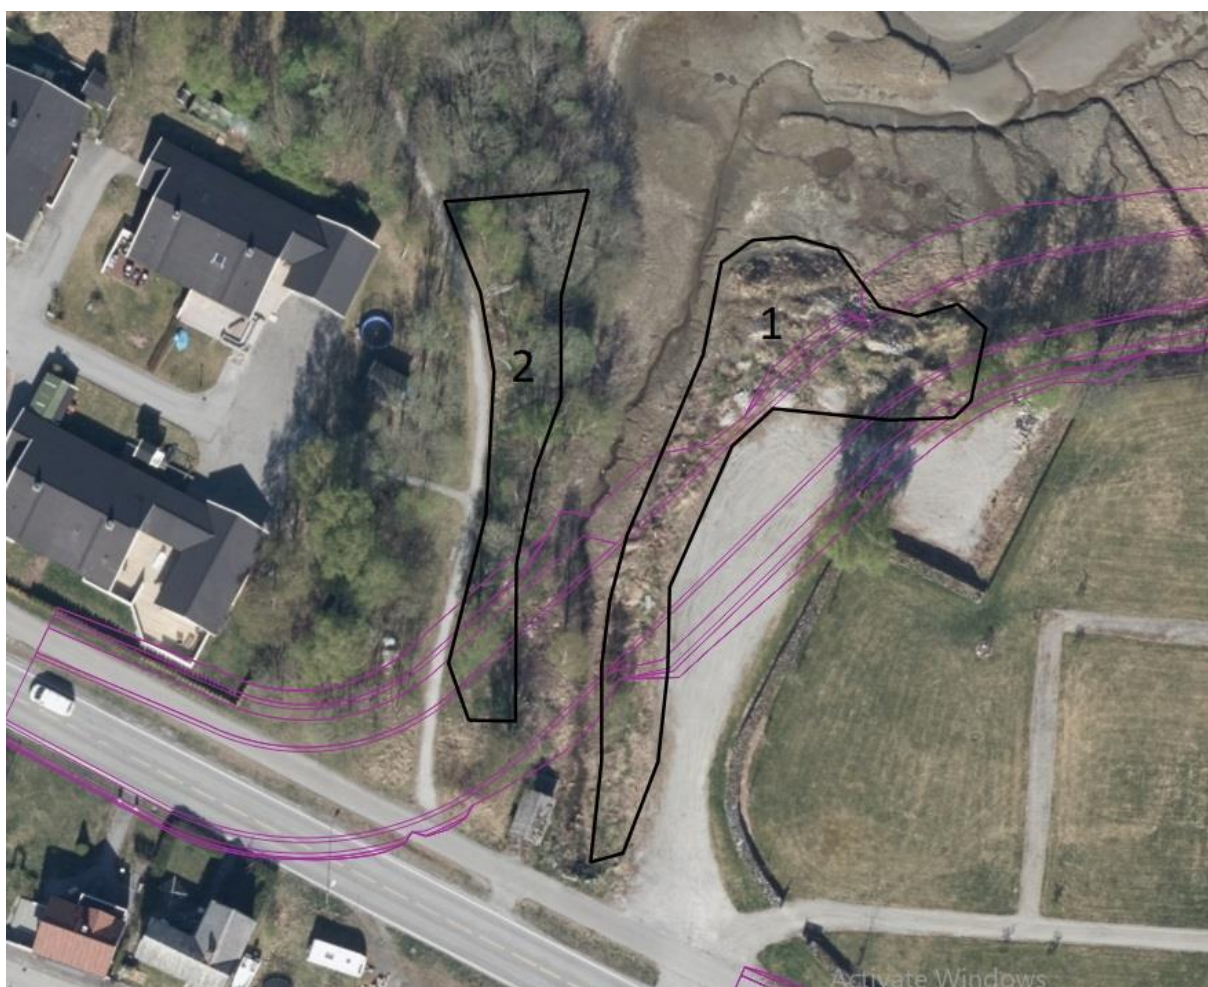
Område 1 i figur 7 er en løsmassefylling som i stor grad er dominert av hagearter, som er kommet hit ved dumping av masser og hageavfall. Arter funnet her var bl.a. parkslirekne, fagerfredløs, skogskjegg og ugrasmjølke (alle SE – svært høy risiko), tunbalderbrå (PH – potensielt høy risiko), solsikke og blomkarse (kategori NR - formerer seg trolig ikke i vill tilstand). Skvallerkål er en art som ikke regnes som fremmed fordi den kom til Norge før år 1800.

Figur 7. Områder med fremmede arter vest for Grytten kirke, med svart strek (plantegninger med fiolett strek). Område 1 øst for keila er en løsmassefylling med en rekke hageflyktninger, som parkslirekne, fagerfredløs, skogskjegg og ugrasmjølke (alle SE – svært høy risiko), videre forekommer tunbalderbrå (PH – potensielt høy risiko), solsikke og blomkarse (kategori NR - formerer seg trolig ikke i vill tilstand). Område 2 vest for keila er en skogbrem med spredt platanlønn (SE – svært høy risiko). Avgrensing av område 2 mot nord er ikke undersøkt og derfor uviss. Platanlønn er jevnt utbredt i området.

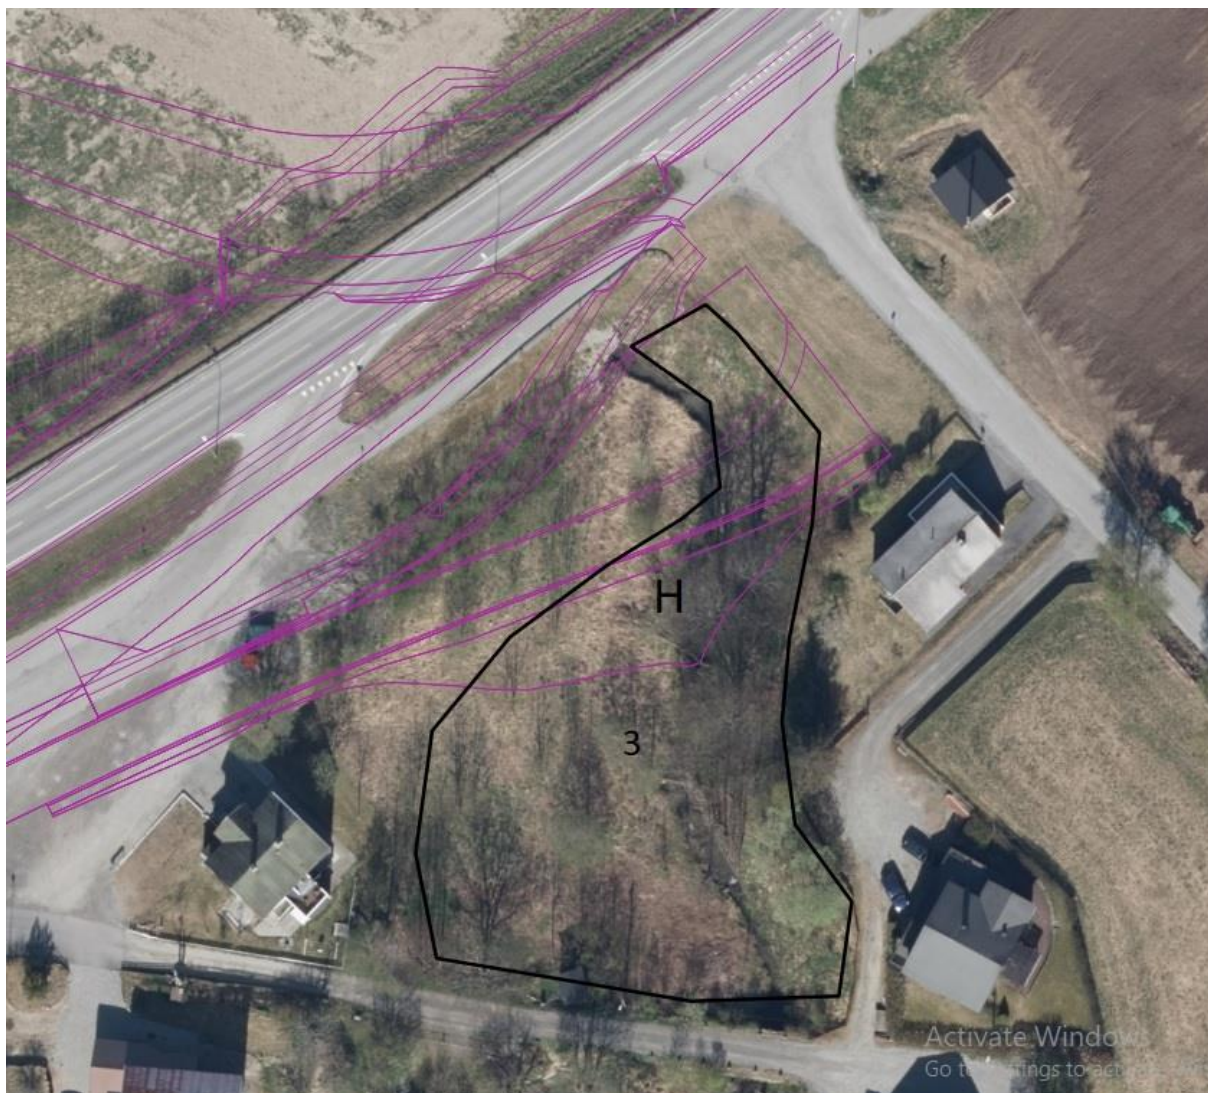
Figur 8. Områder med fremmede arter ved nedre del av Setnesbekken, med svart strek (plantegninger med fiolett strek). Område 3 viser omtrentlig observert utbredelse av platanlønn (SE – svært høy risiko). Forekomst av kjempespringfrø (SE – svært høy risiko) er vist med en H. Hagelupin (SE – svært høy risiko) er funnet omtrent ved 3-tallet.

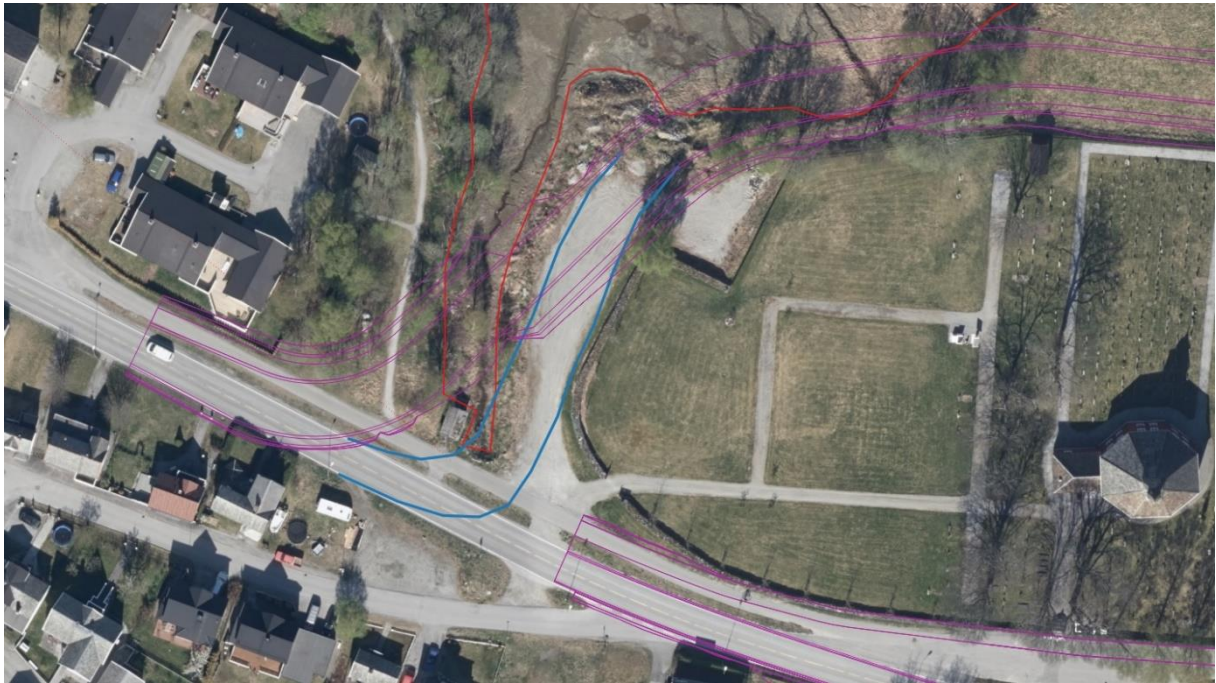
Figur 10. Forslag til justering av avkjørsel for midlertidig vei vest for Grytten kirke (med blå strek). Plan mottatt fra Statens vegvesen med fiolett strek, naturtypelokkaiet med rød strek. En T-kryss-lignende veiform med en skarpere sving vil spare deler av keila, som antas å være vanskelig å restaurere vellykket i etterkant.

Alternativ 1: En mer T-kryss-formet avkjørsel vest for Grytten kirke (blå strek på figur 8) vil spare keila tilhørende strandengkomplekset som går inn mot dagens E136 i sør (med rød strek på figur 5 og 10) for arealinngrep. Den samlede belastninga vil følgelig reduseres.

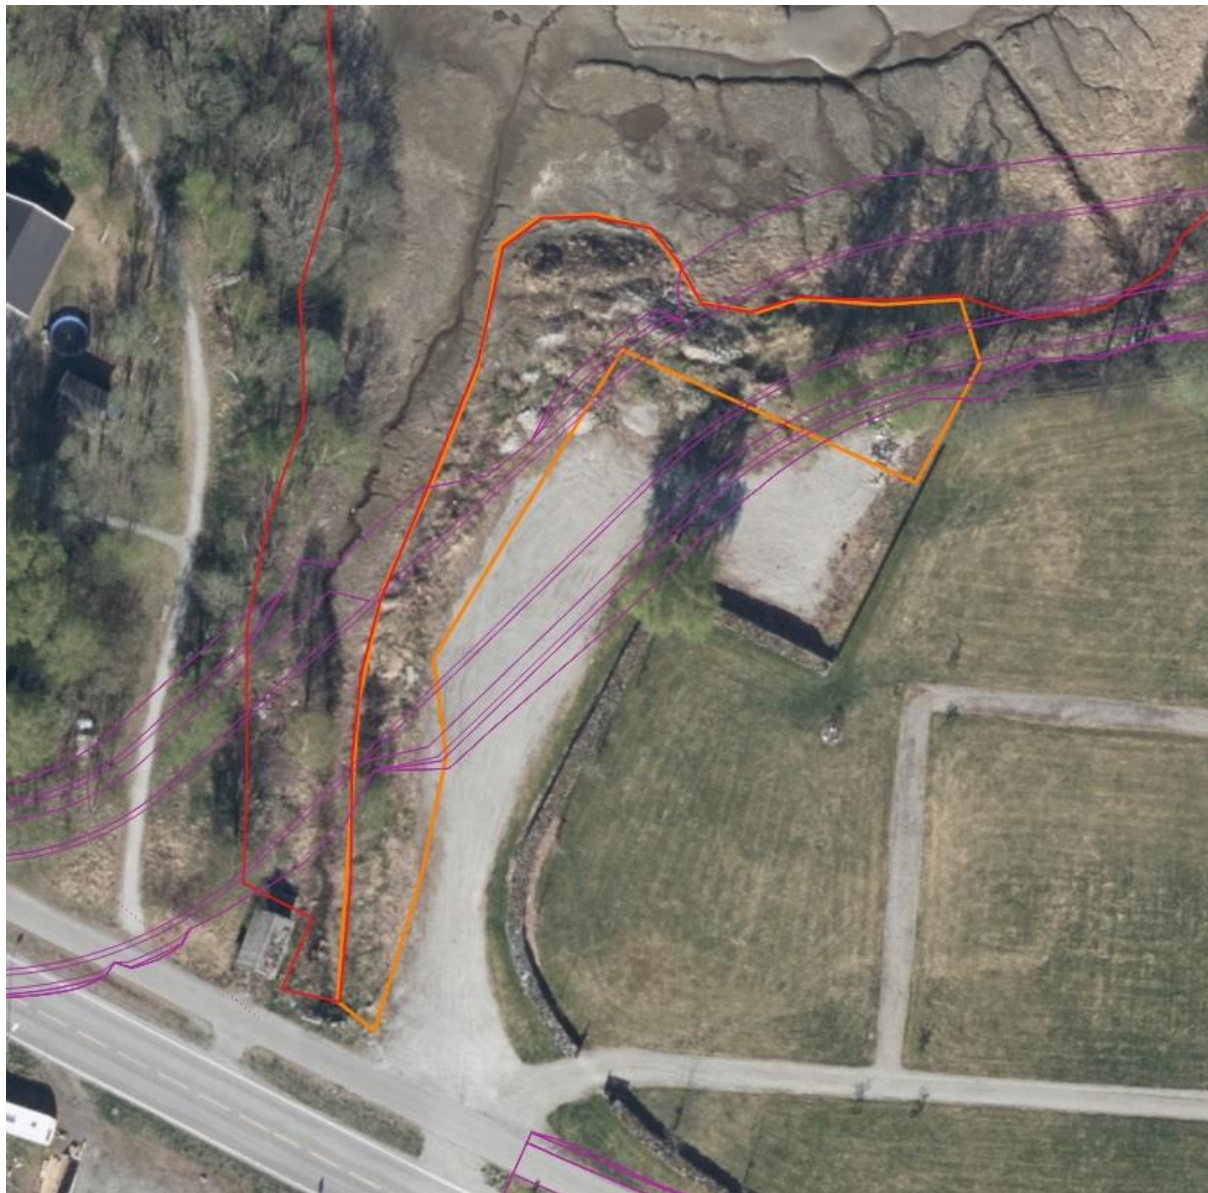
*Figur 11. Forslag til kompenserende tiltak vest for Grytten kirke (med oransje strek). Plan mottatt fra Statens vegvesen med fiolett strek, naturtypelokalitet med rød strek. Hvis denne grusplassen skal være en permanent parkeringsplass, foreslås den asfaltert og avgrensning av parkeringsplassen markeres med en mur som ikke inviterer til videre fylling og dumping av hageavfall. Arealet innenfor oransje strek vil dermed kunne restaureres tilbake til strandeng som det var tidligere, ved at fyllmasser fjernes. Samtidig oppnås fjerning av et viktig spredningsareal for fremmede arter.*

Parkeringsplassen vest for Grytten kirke (og dessuten arealene mot boligfeltet på vestsida) er brukt til utfylling av overskuddsmasser og dumping av hageavfall. Disse arealene er i senere tid blitt et oppformeringssted for fremmede arter som truer det biologiske mangfoldet i den stedege naturen rundt.

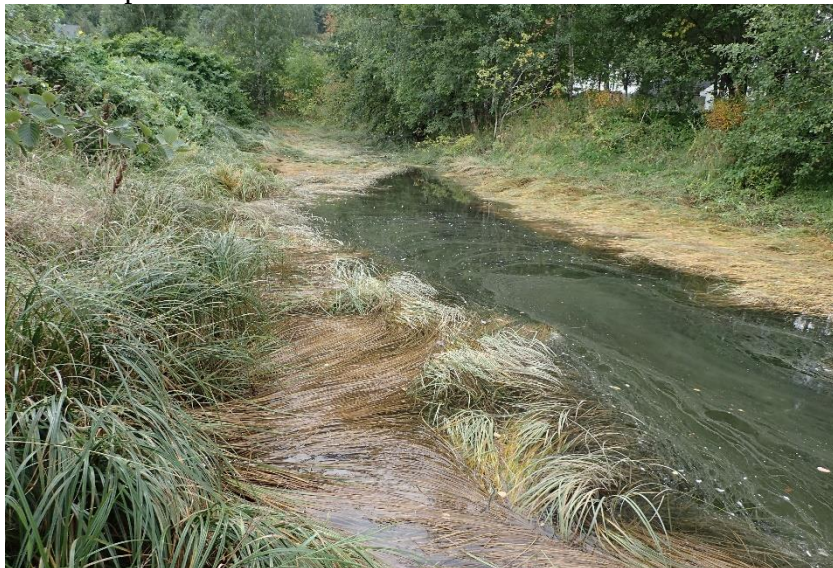
Strandområdet ved Grytten kirke. Denne keila går inn mot sør og vil bli påvirket av omkjøringsvei nord for Grytten kirke (alt. 1).

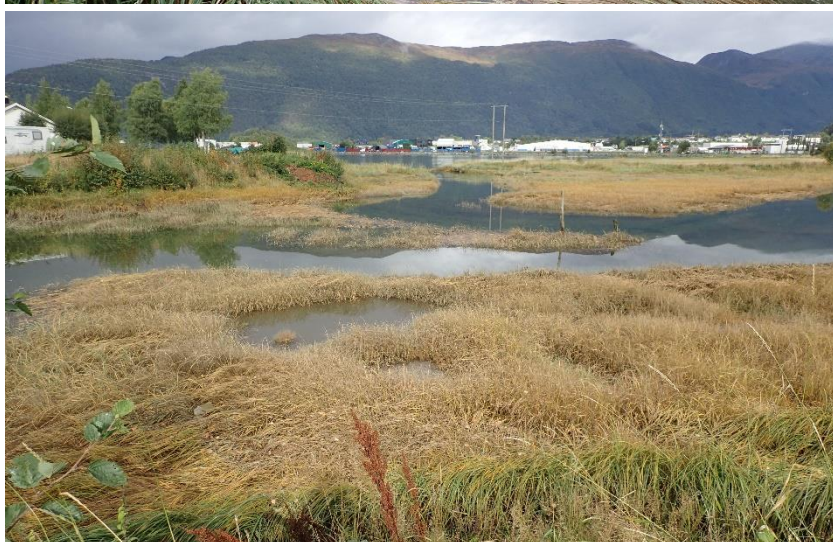
Strandområdet ved Grytten kirke. Strandengene ved flo sjø, sett fra parkeringsplassen vest for kirka. Alternativ 1 vil berøre området nærmest fotografen.

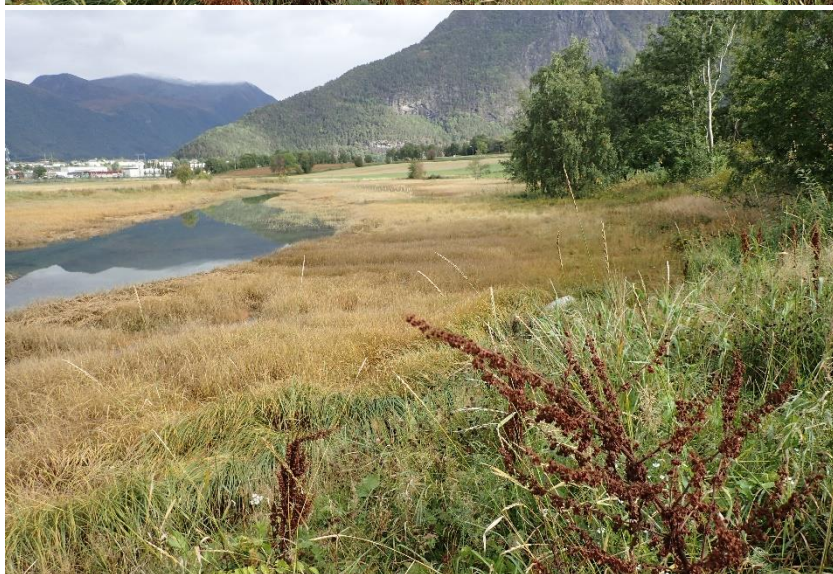
Strandområdet ved Grytten kirke. Området i høyre del av bildet vil bli påvirket av omkjøringsvei nord for Grytten kirke (alt. 1).

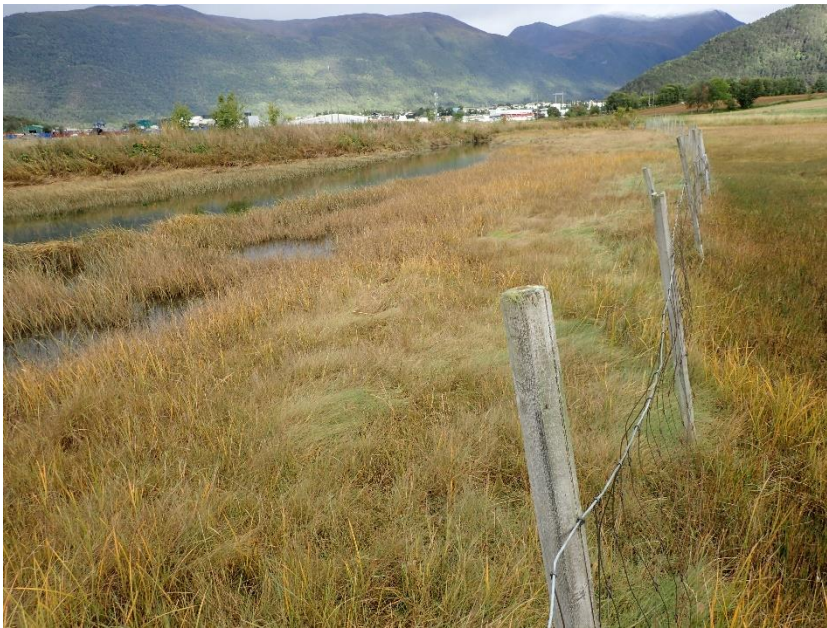
Strandområdet ved Grytten kirke, strandengene sett mot øst ved utløpet av Setnesbekken. Gjerdet tyder på at området har vært beitet.

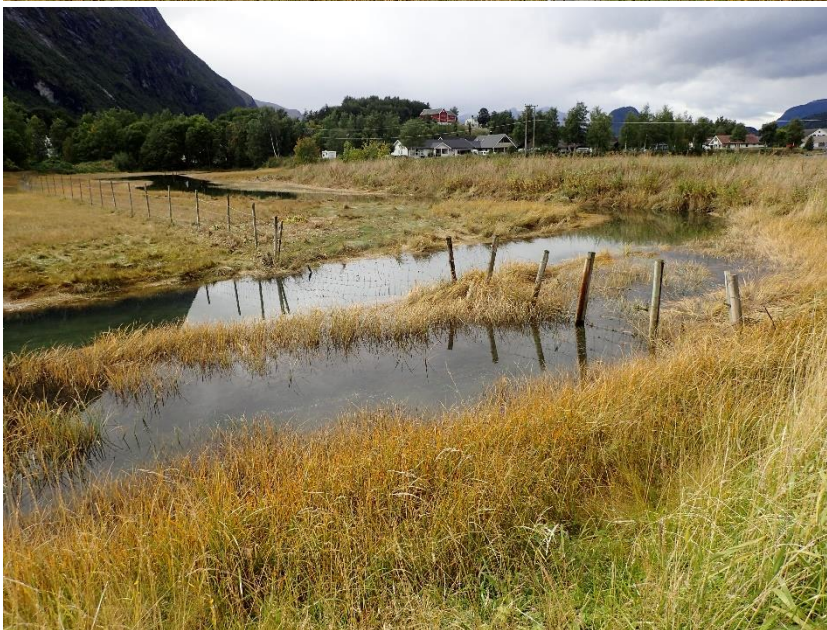
Strandområdet ved Grytten kirke. Bildet viser utløpet av Setnesbekken, med en forbygging mot dyrket mark.

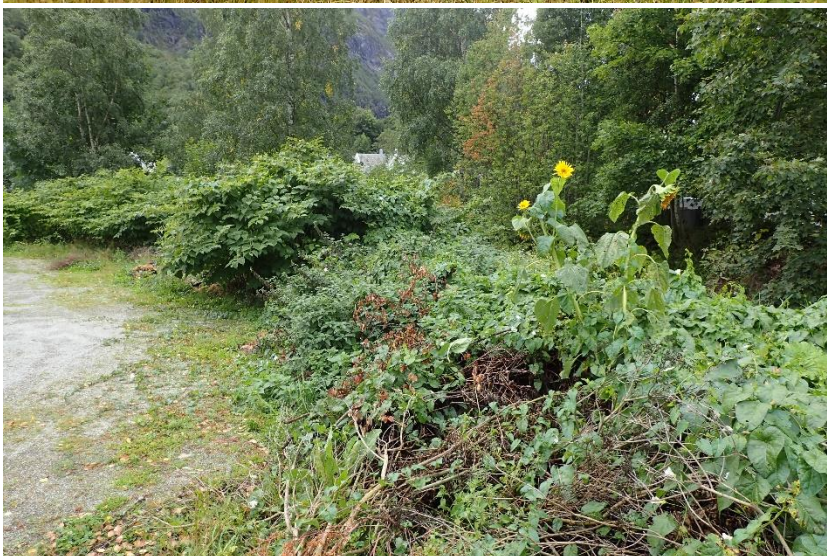
Strandområdet ved Grytten kirke. Kanten av parkeringsplassen vest for kirka mot keila er utfylt med jord og hageavfall, og er dominert av fremmede arter. Et avbøtende tiltak forslås her: fjerning av jordmasser med fremmede arter og avslutning av parkeringsplass med mur mot keila og strandengene.

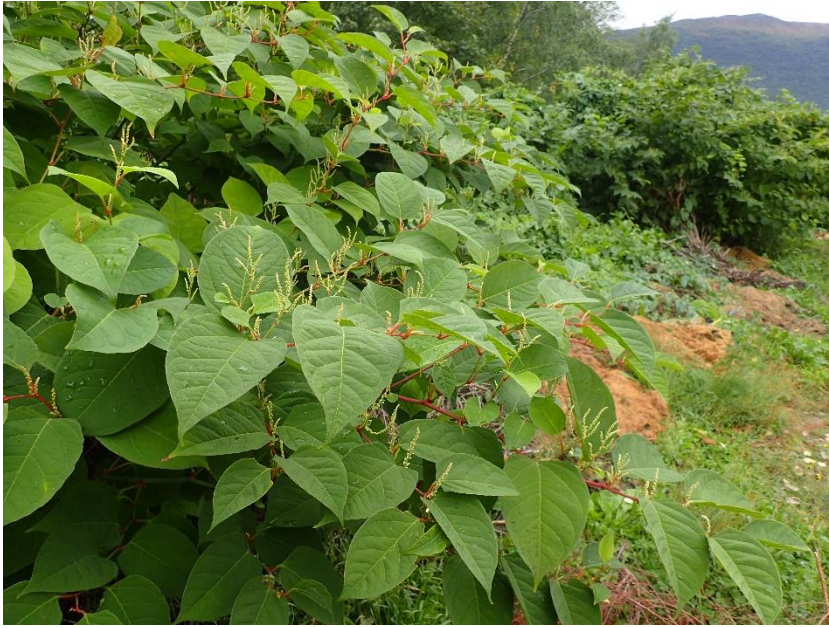
Strandområdet ved Grytten kirke. Kanten av parkeringsplassen vest for kirka mot keila er utfyllt med jord og hageavfall, og har mye av denne arten, parkslirekne, som står i høyeste kategori (svært høy risiko) på fremmedartslista. Ved å fjerne disse jordmassene kan også arealet med strandeng utvides, dvs. restaurering av tidligere strandenger.

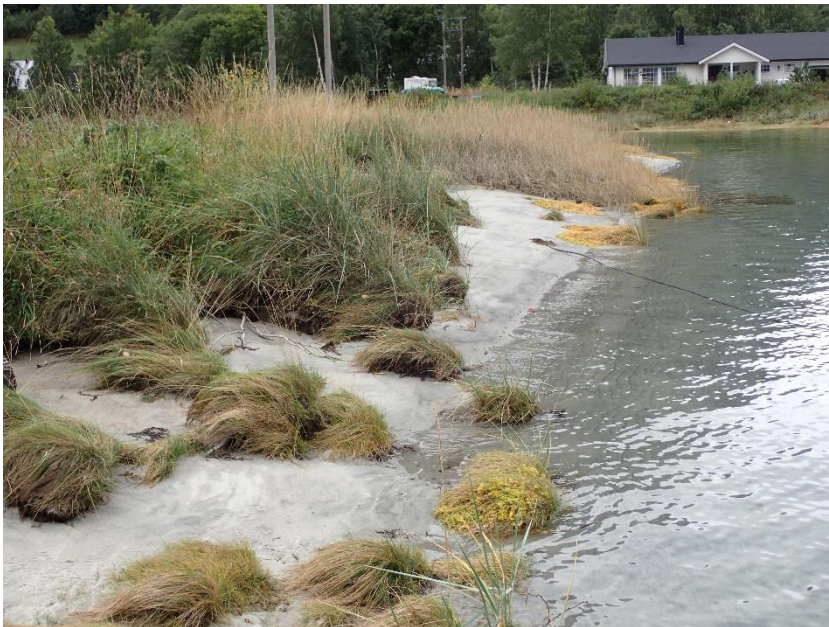
Strandområdet ved Grytten kirke. Bredden av Rauma elv har finsand og sandstrandplanter som strandrug mm. Her finnes også den fremmede arten sandlupin.

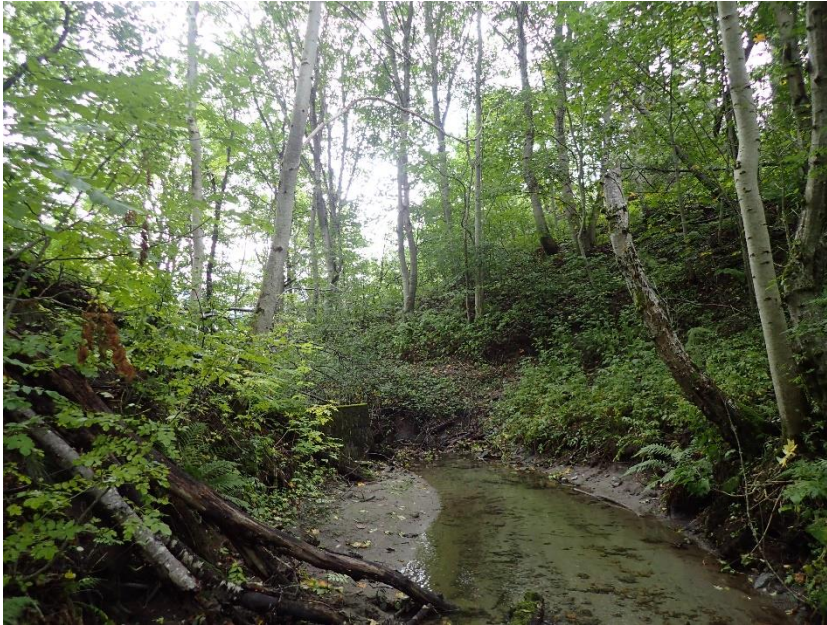
Setnesbekken, nedre del. Bekkedalen har her karakter av ravine, i masser som trolig inneholder både marine og elveavsatte sedimenter. Partiet nederst mot E136 vil påvirkes av alternativ 2 (figur 6).

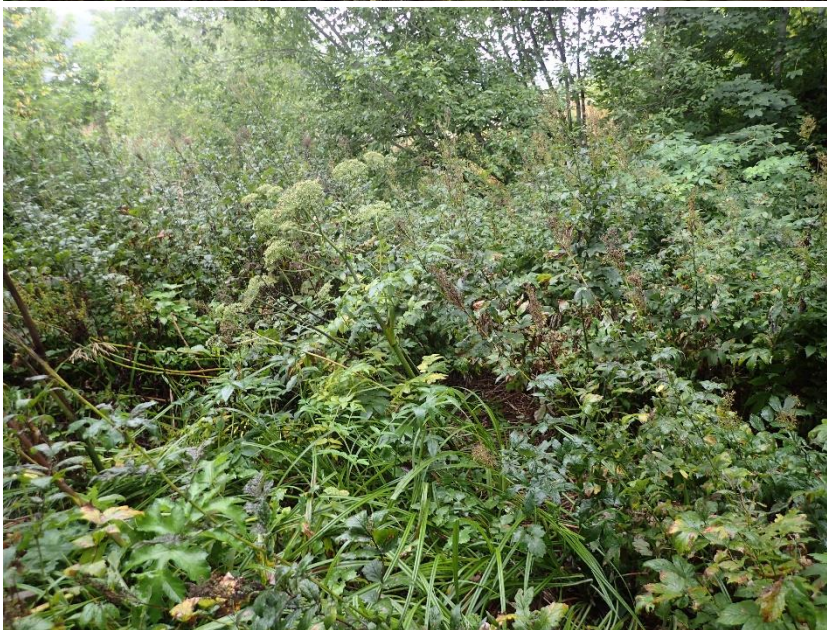
Setnesbekken, nedre del. Flomskogen her (i det området som blir berørt av veiplanenes alternativ 2 til omkjøringsvei) er påvirket av hogst og svært frodige høystauder. Mengden av den regionalt sjeldne arten skogsivaks (smale blad i forgrunnen) er idag trolig mindre enn tidligere.

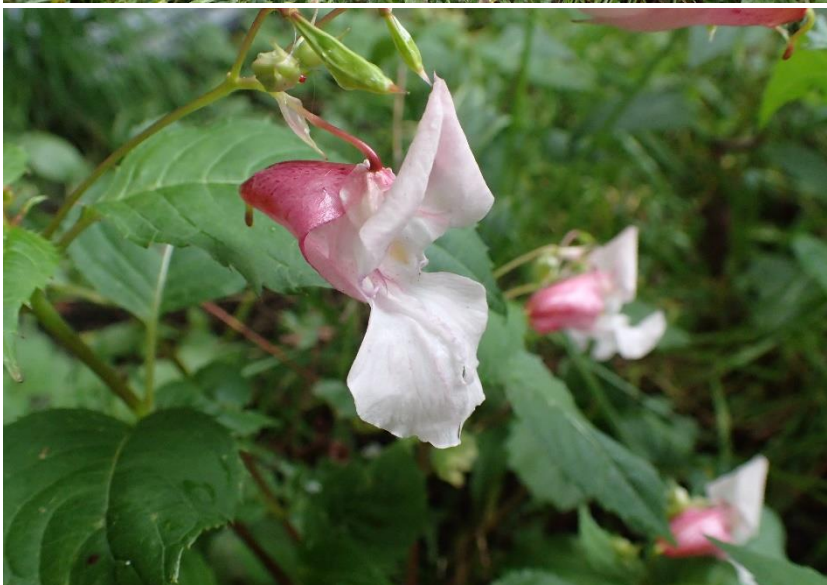
Setnesbekken, nedre del. Her er det flere fremmede arter i høy risiko-kategori, bl.a. kjempespringfrø (bildet) og platanlønn.

*Skjøtsel og hensyn:* Platanlønn, hagelupin og kjempespringfrø bør bekjempes. Det beste for naturverdiene er at det ikke hogges vesentlig i lokaliteten. Videre fysiske inngrep bør så langt mulig unngås.
